Module simple et on ne s'attend pas à avoir des difficultés. Mais comme Murphy n'est pas loin ...

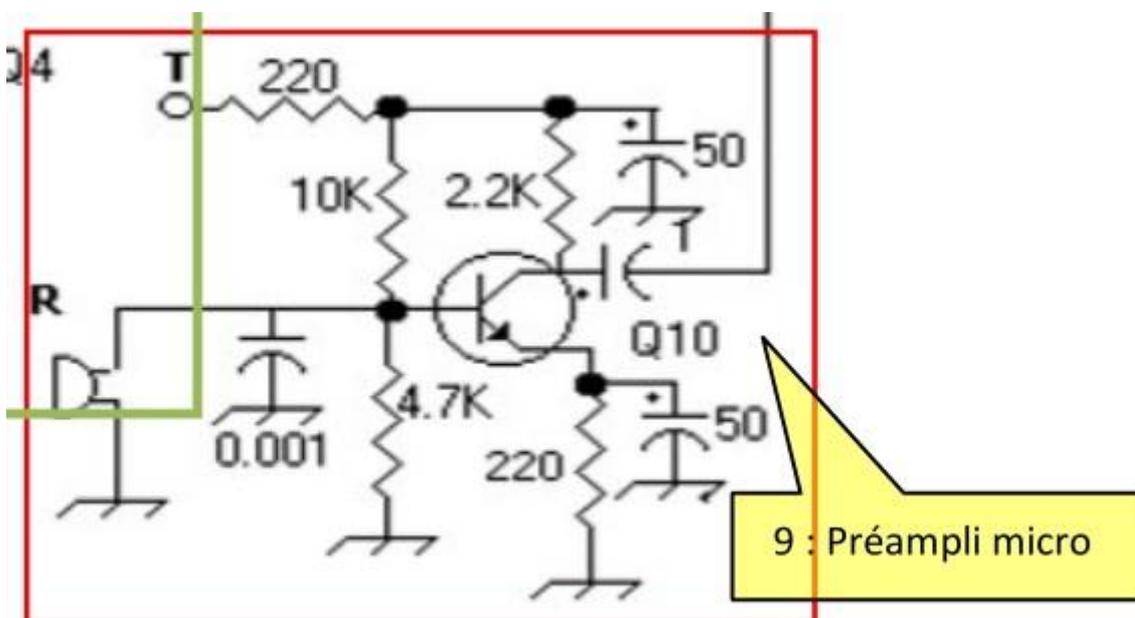
Après vérifications, rien ne semble incorrect dans l'assemblage suivant le schéma ci-dessus (Farhan VU2ESE 2004). Je vérifie donc le schéma dans LTSpice.

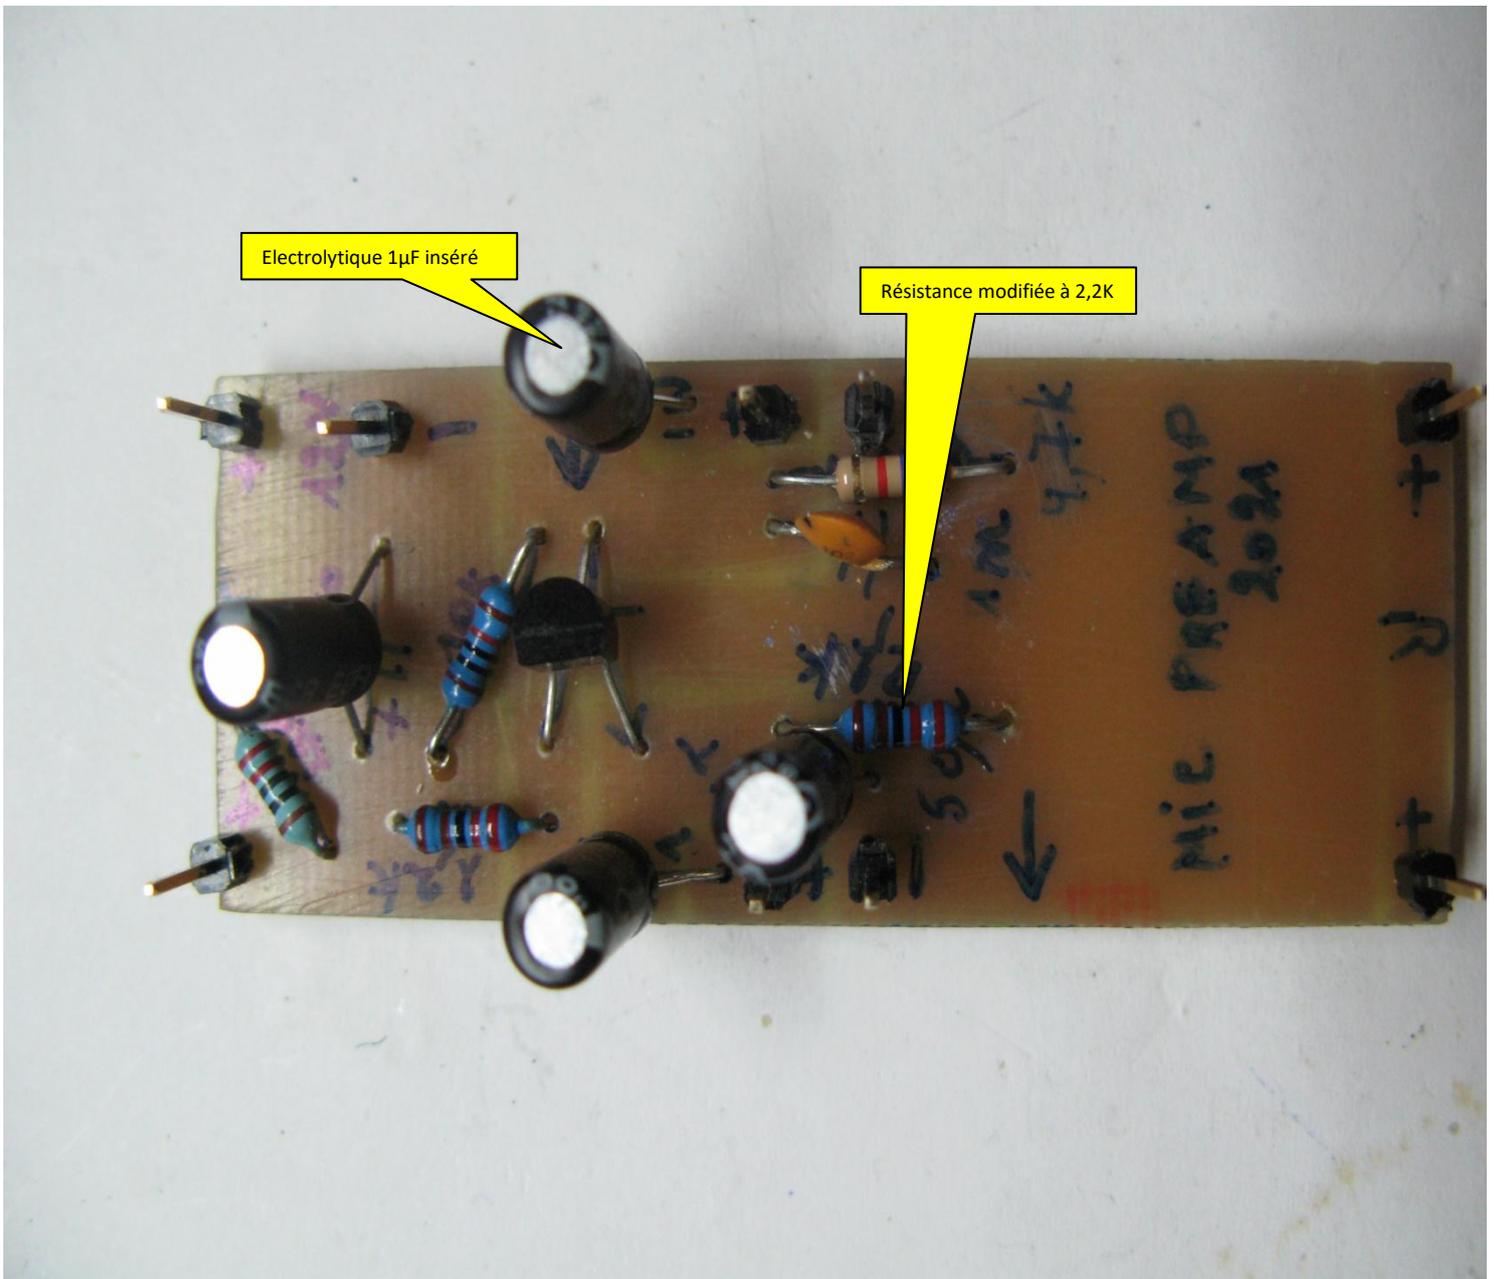
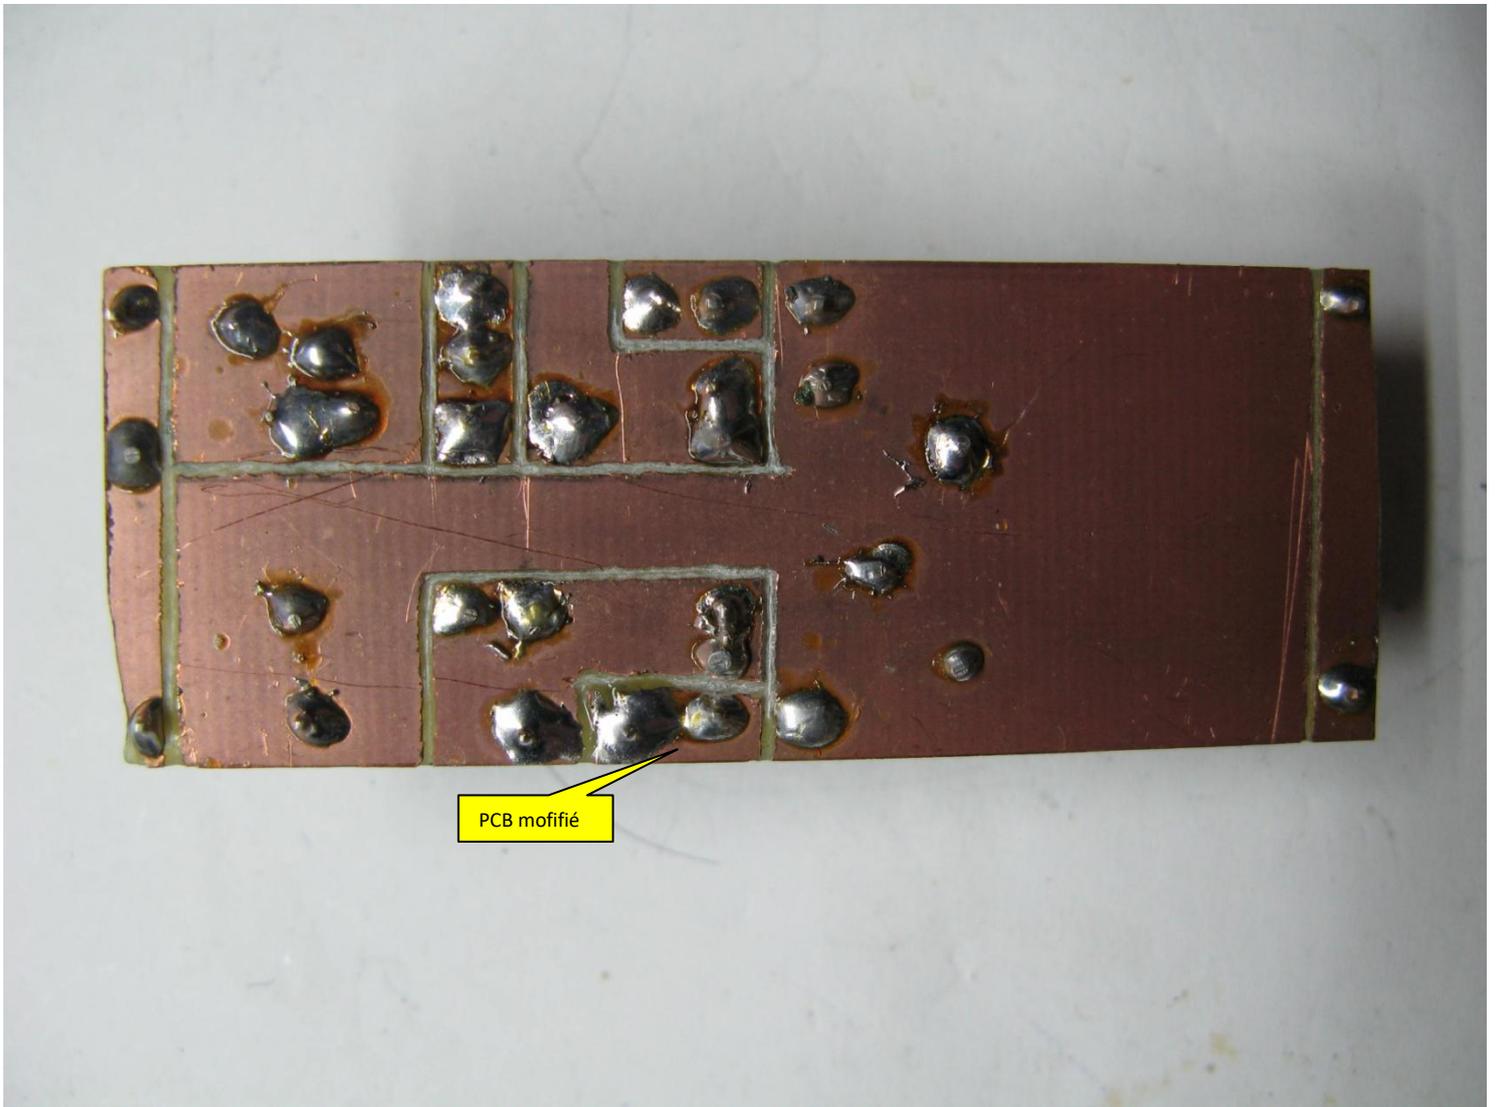
Les composants sont insérés / modifiés et le PCB est adapté.

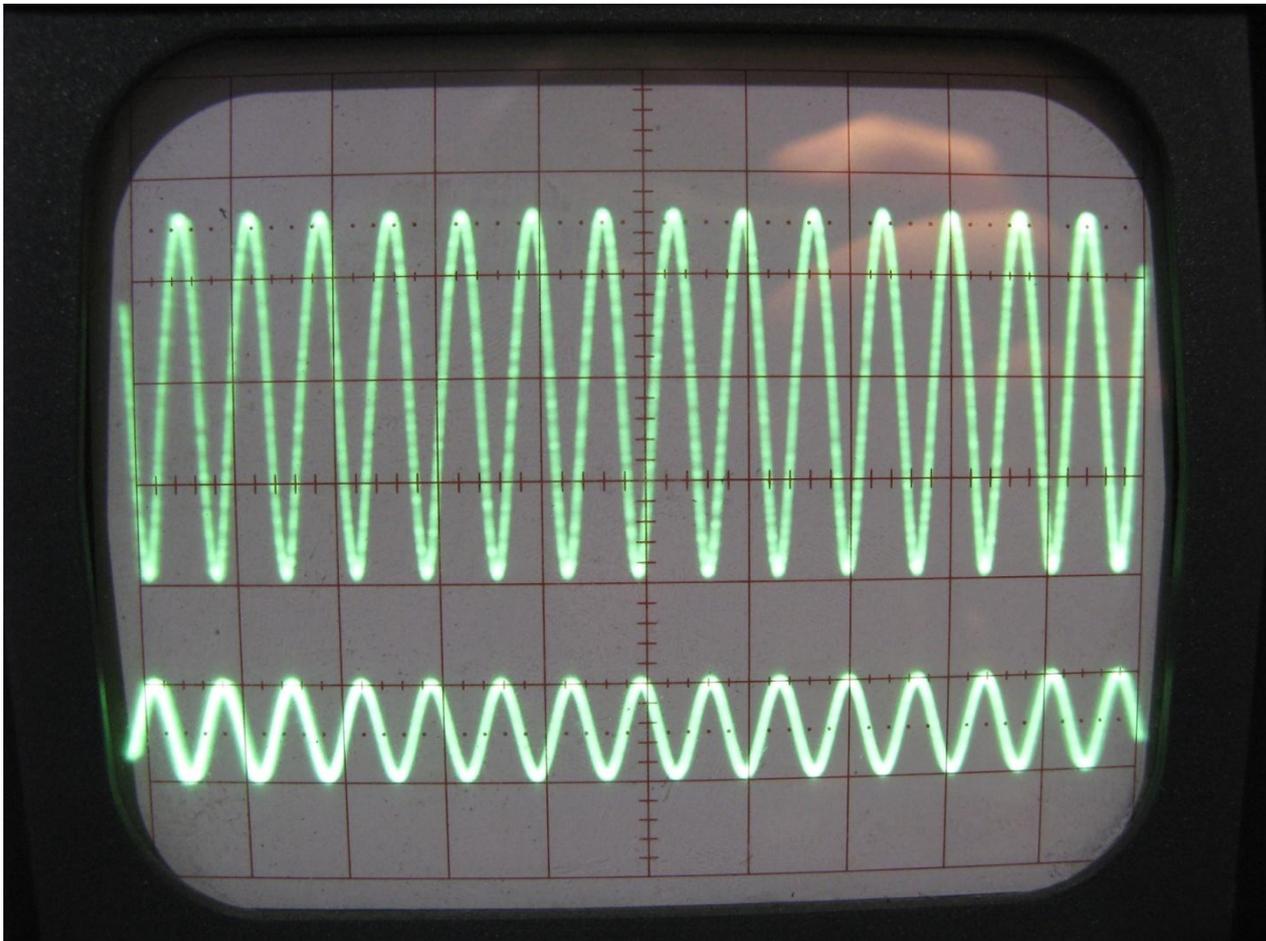
La mesure est reprise après les modifications. Un atténuateur de +/- 5 dB a été placé à la sortie. Prêt pour le service !
